Domaines d'intervention techniques Etudes de Cas

**Pascal Gouérec, Dr., Serma Technologies
Energy Project Leader**

Etude de cas: Disfonctionnement tablette avec feu et gonflement de batteries

Etude de cas: Gonflement batteries Plomb Acide dans Alim de secours

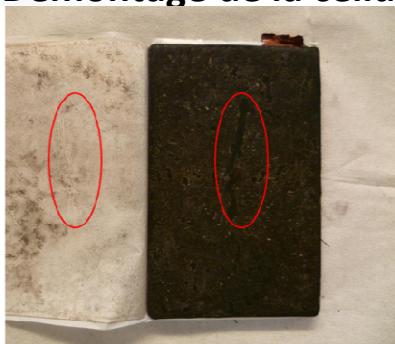
- Démontage de la cellule – Obs.: Présence de nombreux défauts

Visual Inspection

Cracks in anode layer
due to a folded separator.

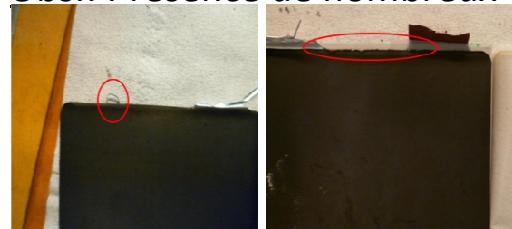
Metallic burrs on Cathode Aluminum CC

Batterie neuve *hors specs.* +
présence de défauts de
conception

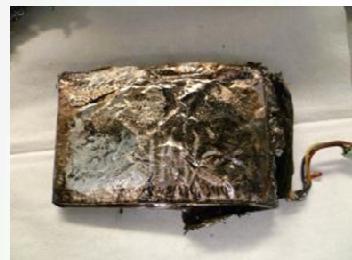
- Ouverture de la cellule – Obs.: Défauts de soudage, découpe et qualité des feuillards

Battery after thermal runaway
As received

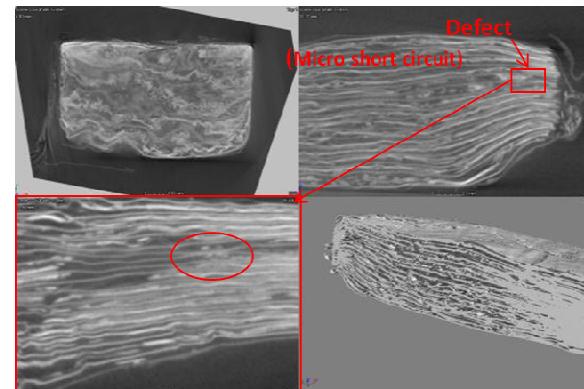
X-Ray 3D investigation

Locally Aluminum current collector has melted during the thermal runaway

- Défauts de fabrication et d'assemblage clairement identifiés
- Responsabilité du fabricant de batterie potentiellement engagée.
- Recommandations: - Rappel des produits / Sélection nouveau fournisseur avec plan de qualification préalable

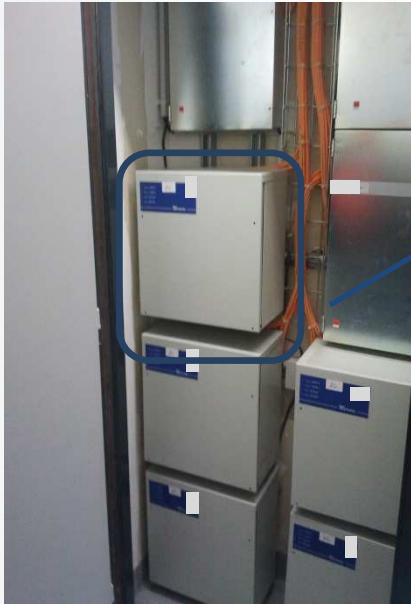
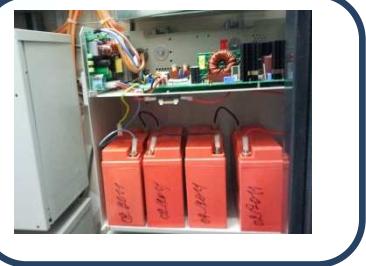
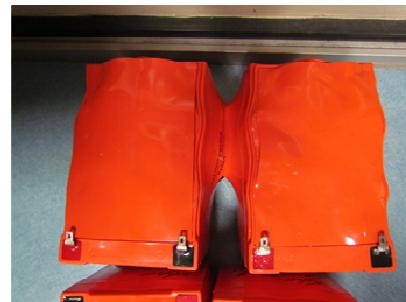
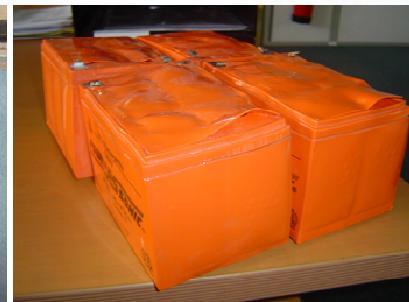
Etat de batteries Plomb Acide après
emballage thermique

Gonflement d'éléments Plomb dans APU
Risques fonctionnels et sécuritaire,
Maintenance plus fréquente.

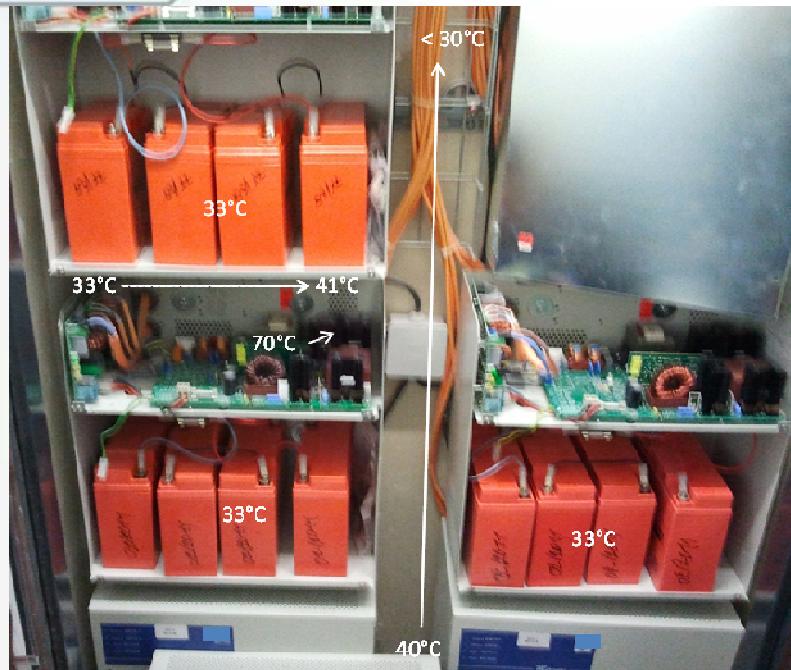
AES 1	Voltout chargeur	53.9 V
	Température Ambiant	33 °C
	I floating	20 mA
	Date installation batterie	févr-11
	Date code	101029L
	Voltage / V	Rint / mΩ Comments
Batt 1	13.54	15.8
Batt 2	13.51	15.8
Batt 3	13.45	15.13
Batt 4	13.41	20.00 Léger gonflement

AES 2	Voltout chargeur	54.5 V
	Température Ambiant	33-35 °C
	I floating	0-50 mA
	Date installation batterie	mars-12
	Date code	120113L
	Voltage / V	Rint / mΩ Comments
Batt 1	13.68	16.07 V hors specs
Batt 2	13.64	15.80 V hors specs
Batt 3	13.64	19.72 V hors specs , gonflem.
Batt 4	13.52	18.31

- Températures importantes dans le local technique
- Absence ou mauvaise compensation thermique du chargeur

Recommandations: Extraction chaleur à améliorer / climatisation

Chargeur: compensation thermique sur une plage plus importante de température, choix des éléments, notamment transistor de puissance.
