Domaines d'intervention techniques Etudes de Cas

**Pascal Gouérec, Dr., Serma Technologies
Energy Project Leader**

Etude de cas: Disfonctionnement tablette avec feu et gonflement de batteries

Etude de cas: Gonflement batteries Plomb Acide dans Alim de secours

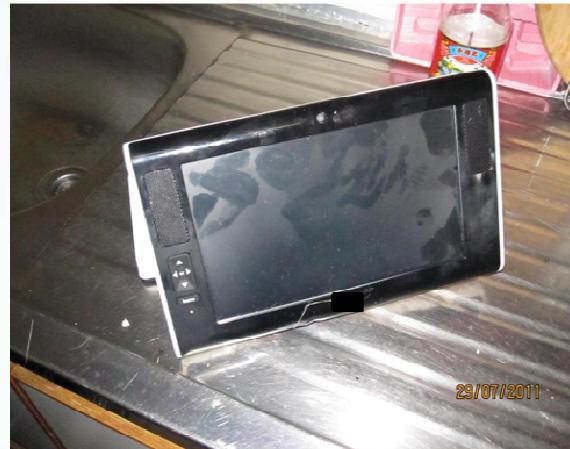
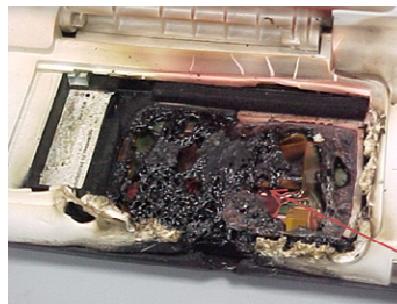
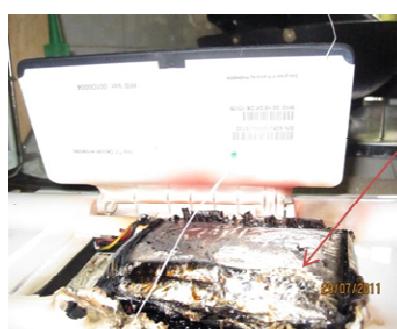
Batterie
Lithium Polymère

Emballage thermique d'une tablette

- lors de la recharge
- lors d'une phase de veille

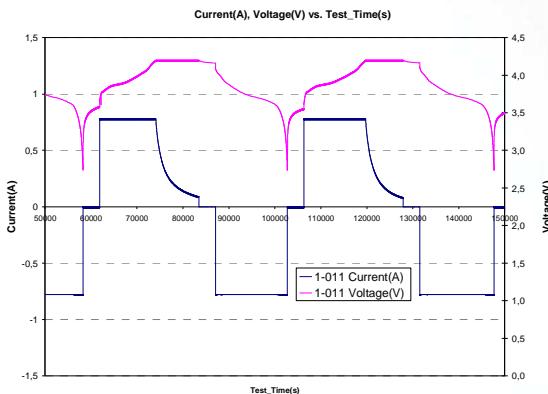
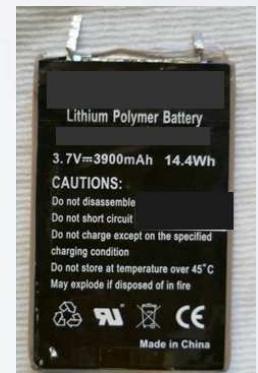
Les résultats de l'étude – Cellule référence neuve

- Tests électriques – Obs.: Ne passe pas les minima de la specs.

Cell	Cell Internal Resistance At 1 kHz / mΩ	Pass/ Fail (< 20 mΩ)
Batt 4	55	FAIL
Batt 3	30	FAIL

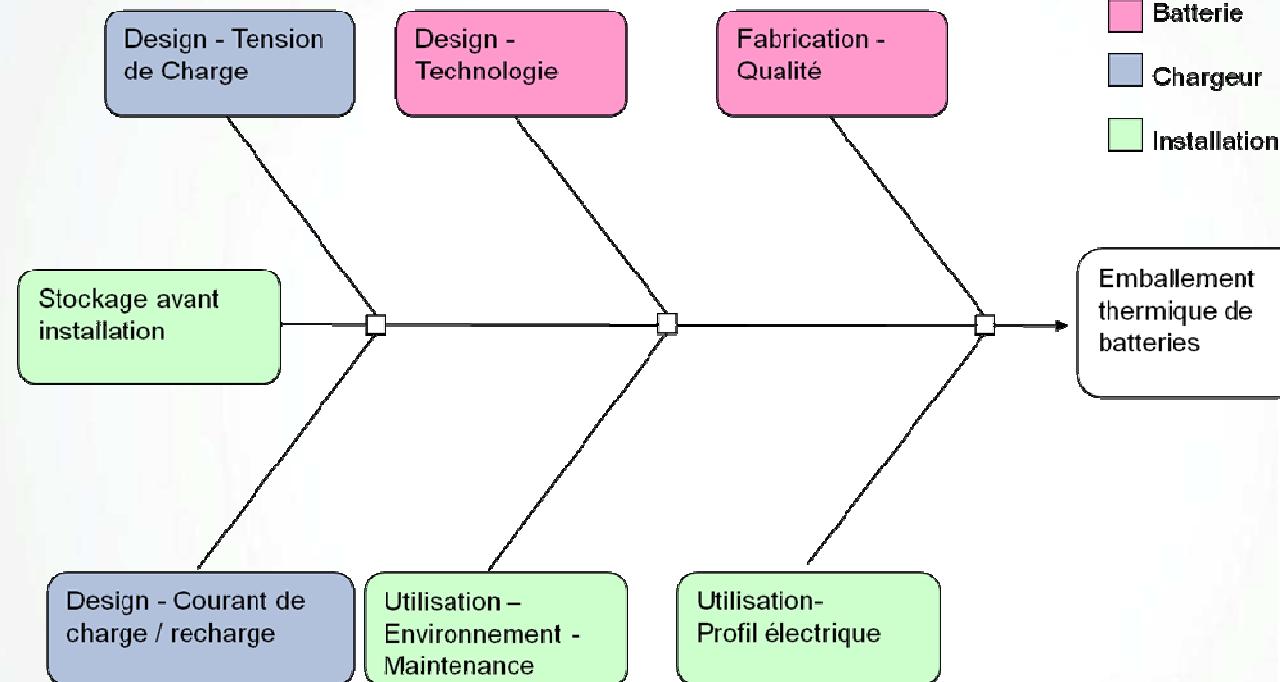
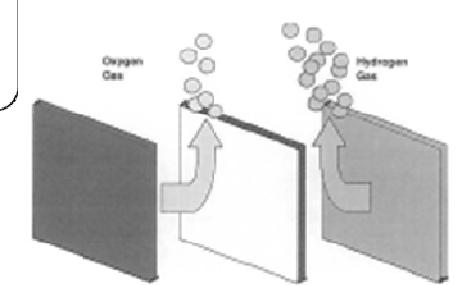
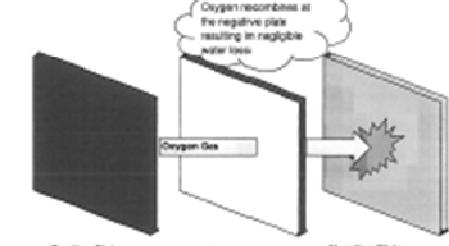
L'arbre de défaillance menant à emballement thermique

Etat de batteries Plomb Acide après
emballage thermique

Gonflement d'éléments Plomb dans APU
Risques fonctionnels et sécuritaire,
Maintenance plus fréquente.

- Températures importantes dans le local technique
- Absence ou mauvaise compensation thermique du chargeur

- Observations lors de l'intervention:
 - Mauvaise gestion des stocks batteries chez le client
(FIFO absent, pas de suivi tension et recharge ponctuelle, pas de contrôle et suivi de la température)
- Recommandations:
 - Meilleure **gestion des stocks** en amont (FIFO, Suivi Vocv et Temp. stockage ...)
 - Conditions du **stockage** à revoir
 - Procédure **d'installation** et de **maintenance** à adapter (Vmin, Rint_{max.})
